Ofício nº 167/2021/SMG

LAUDO TÉCNICO

O presente laudo tem por finalidade relatar as anomalias e dar o parecer sobre as condições relacionadas à estabilidade da estrutura, localizado na Avenida Getulio Vargas Esquina Rua Goias, ao lado leste do Ginásio de Esportes Wilson Mânica, bairro Assis Brasil, conforme vistoria efetuada *in loco* no dia 02 de julho de 2021.

LAUDO DE VISTORIA

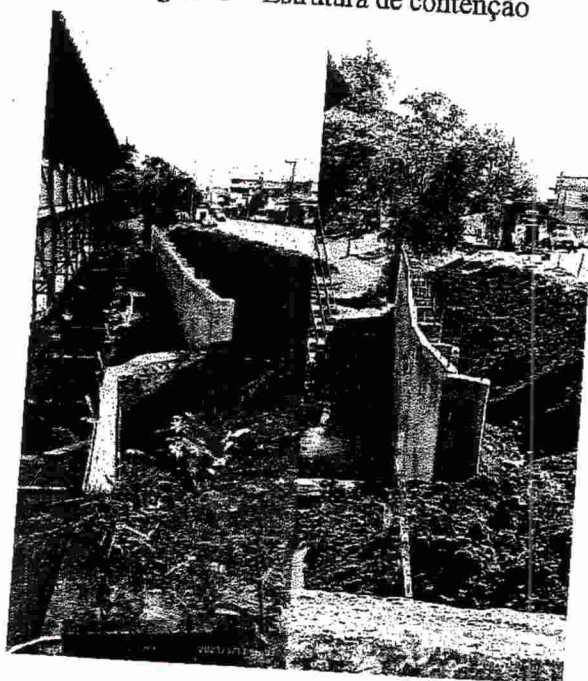
Figura 1 – Estrutura de contenção

Sendo assim, com o presente laudo objetiva-se registrar as manifestações patológicas, determinando as suas possíveis causas de forma a buscar compreender os principais cuidados e estratégias dentro do processo construtivo e apresentar propostas para recuperação de sua estrutura, de forma a evitar seu colapso e oferecer uma solução segura e viável aos seus usuários. A situação em questão trata-se de um muro de contenção próximo ao passeio lateral do Ginásio de Esportes Wilson Mânica. O local foi motivo de preocupação devido à evidente situação de irregularidade que o muro apresenta, que apenas com a identificação visual é perceptível que a estrutura está fora de prumo e alinhamento, como pode-se observar na Figura 1. Além disso observa-se que ao iniciar o aterramento a viga de respaldo em concreto armado ainda não estava concluída.

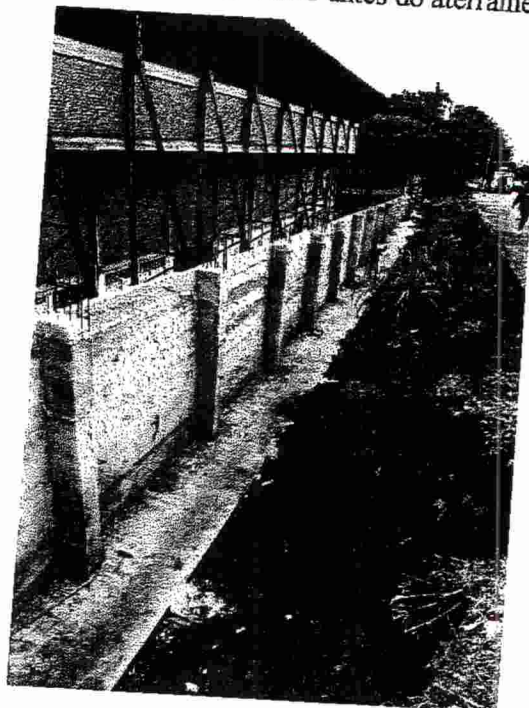
Figura 2 – Face do muro antes do aterramento

Nota-se, na Figura 2, que a estrutura, antes de receber o aterramento, não possuía perceptíveis anomalias, este estado é um forte indicativo de que a estrutura não está adequada para suportar os esforços para o qual se destina. As cargas atuantes nos muros de arrimo são: o peso próprio, o peso de terra e, principalmente, o empuxo de terra, que é resultante das pressões laterais de terra e/ou de água. A amplitude do empuxo depende de diversos fatores, podendo-se citar a magnitude do desnível entre um lado e outro do muro, o tipo de solo, a inclinação do terreno e a movimentação sofrida pelo muro, dentre outros fatores. Ainda na Figura 2 observa-se outro fator determinante para a análise da construção: a falta da utilização de equipamentos de proteção coletivos (EPC).

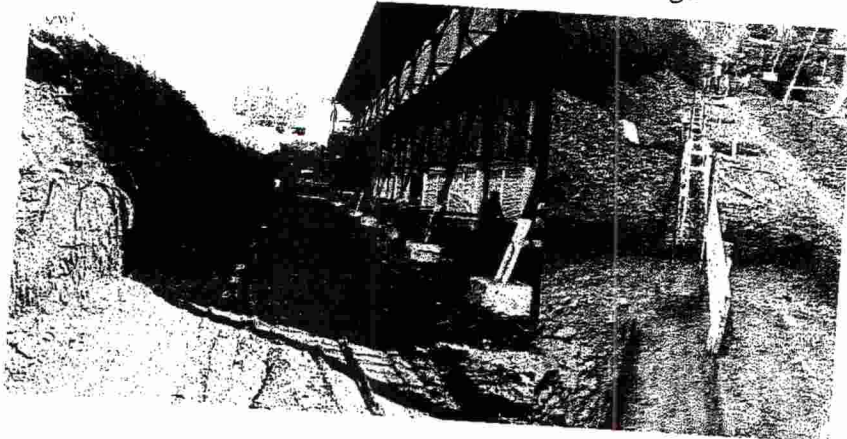
Figura 3 – Talude de corte e forma da viga

Nas figuras a seguir (Figura 3) observa-se o estado da obra nas suas etapas iniciais de construção, o registro fotográfico foi disponibilizado como material para auxiliar a análise deste laudo. A princípio as etapas registradas e o local da obra se mostram bem organizados e com os materiais empregados em bom estado de conservação, indicativo de uma boa gestão da obra. Porém a obra carece de registros do seu acompanhamento, o que impede uma análise mais precisa. Além dos registros fotográficos é exigência normativa (NBR 11682-2009) que se façam os registros das visitas de acompanhamento em diário de obra ou outro documento semelhante, esse relatório técnico deve ser encaminhado posteriormente ao contratante. O diário de obras deve informar ao contratante sobre a situação da obra e as questões técnicas de maior relevância, além de registrar informações transmitidas diretamente à obra, como eventuais adaptações ao projeto, recomendações executivas, croquis e metodologias específicas.

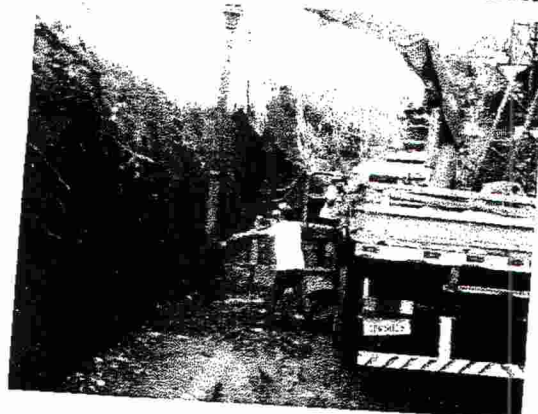
Figura 4 – Abertura fundação estaca broca

É indispensável o cumprimento de medidas de segurança do trabalho, tanto o emprego e utilização de equipamentos de proteção individual (EPI) como coletivo (EPC), uma vez que são destinados à proteção contra riscos capazes de ameaçar a segurança e a saúde dos trabalhadores e de pedestres, no caso de EPC quando estes estiverem próximo a canteiros de obras. Na Figura 4 percebe-se a falta da utilização de EPI pelos operários.

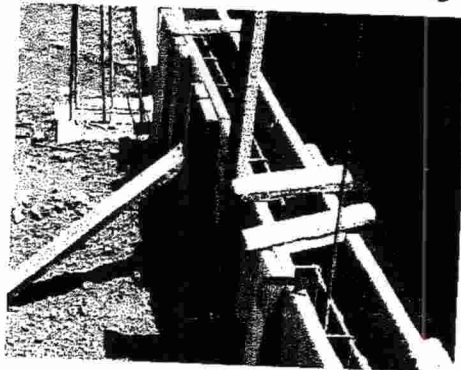
Figura 5 – Forma e armadura da viga

O acompanhamento técnico durante a fase de execução é obrigatório, devendo ser realizado pelos engenheiros civis responsáveis pelo projeto e pela execução da obra, tendo como objetivo a verificação dos critérios de projetos, permitido eventuais ajustes e adaptações ao projeto originalmente desenvolvido, que devido às condições de campo muitas vezes são inevitáveis. Nas imagens a seguir têm-se o registro fotográfico da execução da obra, embora as etapas apresentadas sugerem um bom estado de integridade, notam-se inconsistências do projeto para o que foi executado. Na Figura 5 percebe-se que a quantidade de barras da armadura da viga é diferente do previsto em projeto, enquanto no projeto são indicadas 4 barras superiores na execução tem-se apenas 2. Essa modificação pode se tratar de um erro de execução bem como de uma readequação do projetista, dessa forma é preciso comprovar que o menor número de barras da armadura da viga é capaz de suportar a carga do solo bem como o peso próprio da estrutura.

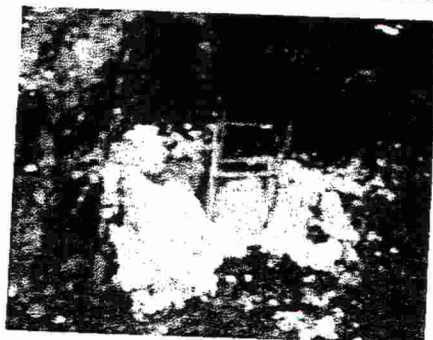
Figura 6 – Concretagem das estacas da fundação

Nas imagens que seguem (Figura 6, 7 e 8) observa-se a evolução dos trabalhos. A Figura 6 mostra a concretagem da fundação, na sequência a Figura 7 mostra a viga baldrame concretada, porém não se tem os registros da sua composição, e por fim, na Figura 8 observa-se a forma e a armadura da cortina. Estas inconsistências não estão registradas em nenhum documento apresentado até então, dessa forma não é possível ter o conhecimento do dimensionamento das alterações e nem se estas foram aprovadas pelo projetista, colocando em dúvida se as modificações são capazes de suportar os esforços do muro de contenção.

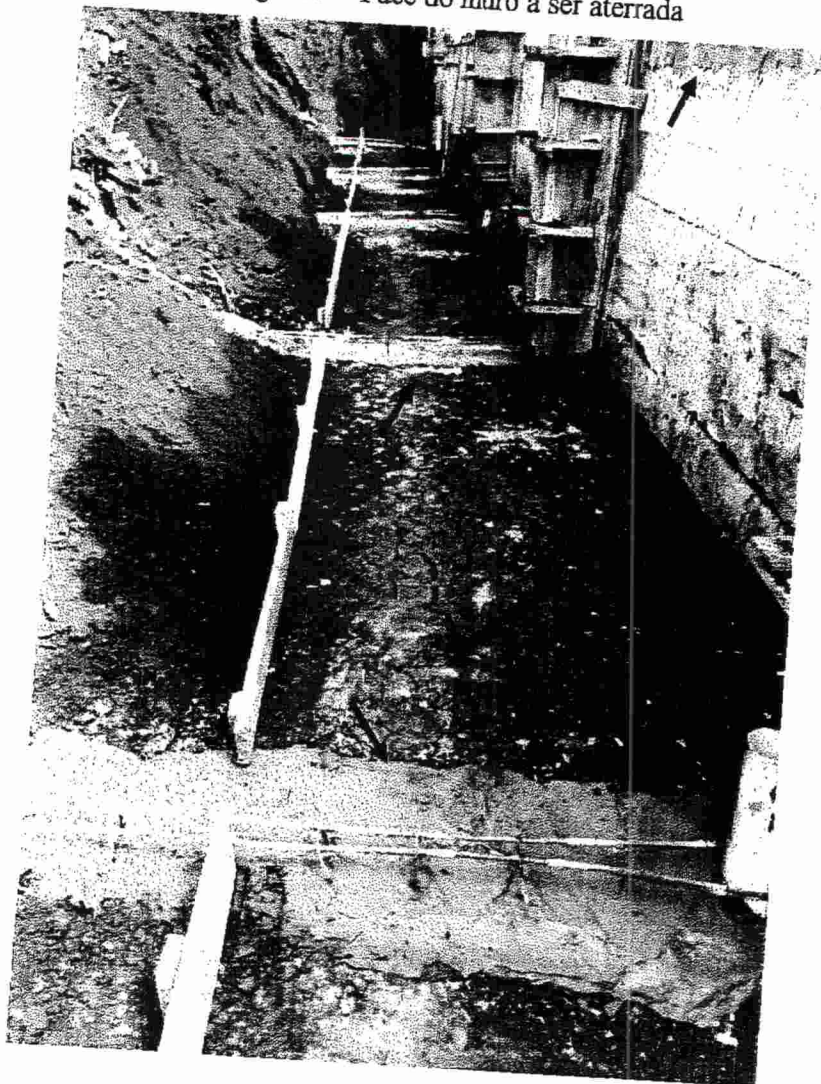
Figura 9 – Face do muro a ser aterrada

Percorrendo todo o perímetro do muro são notadas a falta de alguns tubos de drenagem, conforme indicado em vermelho na Figura 9, os tubos de drenagem estão posicionados a cada três pilares, enquanto o projeto determina que deveriam estar a cada dois, uma vez que o projeto prevê uma maior quantidade de tubos e não há registros que justifiquem esta alteração, presume-se que a drenagem existente não é suficiente para suprir a demanda prevista. Esta situação acarreta em prejuízo a estabilidade e integridade da estrutura, o escoamento das águas é crucial para o seu correto desempenho, pois todo o acúmulo de água e umidade na camada de solo contida que atua contra o muro, acaba

Assumindo este como erro de execução, uma vez que não há justificativa para tal, a atual posição modifica completamente o comportamento da estrutura em como esta atua

estar na metade da altura da contenção, porém a sua execução está na base do muro. diferente do previsto em projeto, o projeto determina que a posição dos tirantes deveria executar. Como apresentado na Figura 9, indicado em preto, a localização dos tirantes esta apontadas diversas patologias que comprometem a estabilidade do muro de contenção, que coloca em dúvida a boa execução até em tão apresentada, Na Figura 9 estão sendo

exercendo uma força excessiva que ocasiona uma inclinação da estrutura bem como sua deterioração com o passar do tempo.

Neste contexto, vale citar as patologias presentes e facilmente identificáveis na estrutura em questão, a estrutura do muro de contenção basicamente se constitui de concreto armado, na qual a dosagem do concreto foi feita *in loco*, em toda a sua extensão foi identificado uma desagregação do concreto, em função disso, o maior sinal de desgaste apresenta-se nas juntas de concretagem, Figura 9 indicado em azul. Esta patologia de esfarelamento do concreto pode ocorrer tanto pela dosagem errada dos traços, o excesso de água ou até mesmo o uso de materiais de baixa qualidade, este estado resulta em infiltrações, fato este que é acentuado pela umidade causada pela falta dos drenos, de modo que a integridade desta estrutura está comprometida. Esta condição pode ser agravada uma vez que os esforços atuantes nestes materiais com baixa resistência provocam falhas e ocasionam outras manifestações patológicas, como fissuras, trincas e rachaduras.
